Акт дополнительного осмотра №1 по Договору подряда № 04/18-В от 12 июля 2018 г.

Акт дополнительного осмотра №2 по Договору подряда № 06/18-В от 04 октября 2018 г.

Акт визуального осмотра №3

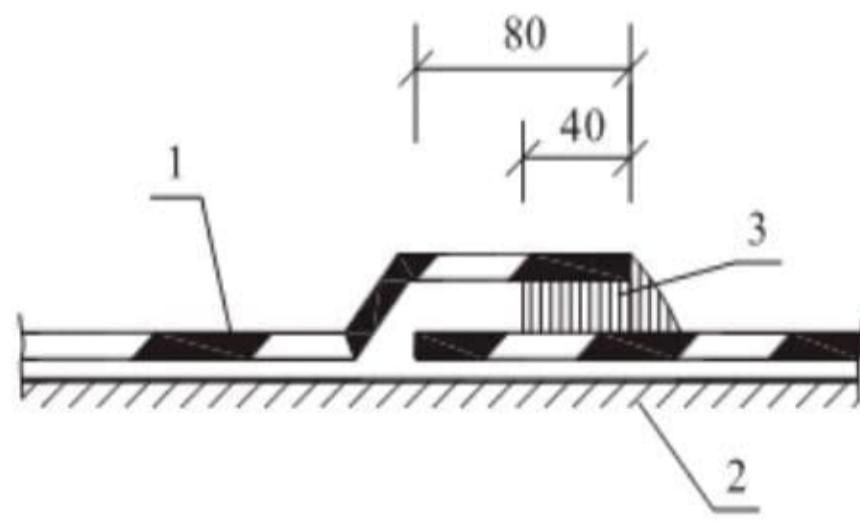
Рис.1

1. Наличие брака в устройстве сварных швов ковра ПВХ мембранны, а именно отсутствие необходимого сплошного провара шва (рис. 1 –2) по всей длине полотна на ширину (шва) 40 мм., в том числе повсеместное наличие участков с полным отсутствием следов сварки на всю ширину шва со следами попадания под кровельный ковер атмосферных осадков (рис. 3-4).

1. В связи с наличием брака практически на всех сварных швах, на трех ремонтируемых участках в количестве 42 (сорока двух) штук, общей протяженностью 314 м. рассматриваем все швы как не герметичные.
2. В связи с отсутствием надлежащего крепежа ПВХ мембранны к существующему основанию, а именно несоответствие частоты крепежа , с учетом ветровых зон кровли, и несоответствия самого крепежа требованиям нормативной документации (применение крепежа для утепления фасадов вместо кровельного),, рассматриваем все кровельные ковры как условно закрепленные т.е. имеющие большой свободный ход от плоскости основания под действием ветровых нагрузок.

1. Признать выполнение работ ООО «ТРИ АРШИНА», по вышеуказанному договору, абсолютно необходимыми но, с учетом выявленного брака в устройстве ремонтируемой кровли, не достаточными мерами.
2. После выполнения, приемки и оплаты, отраженных в Приложении №1 к Договору подряда № 06/18-В от 04 октября 2018 г, работ, во время или после осадков, повторно произвести осмотр отремонтированных участков. В случае выявления протечек после произведенного ремонта, коллегиально принять решение по проработке и выполнению мероприятий по дальнейшему ремонту выше указанных участков кровли или о полной замене кровельного покрытия.

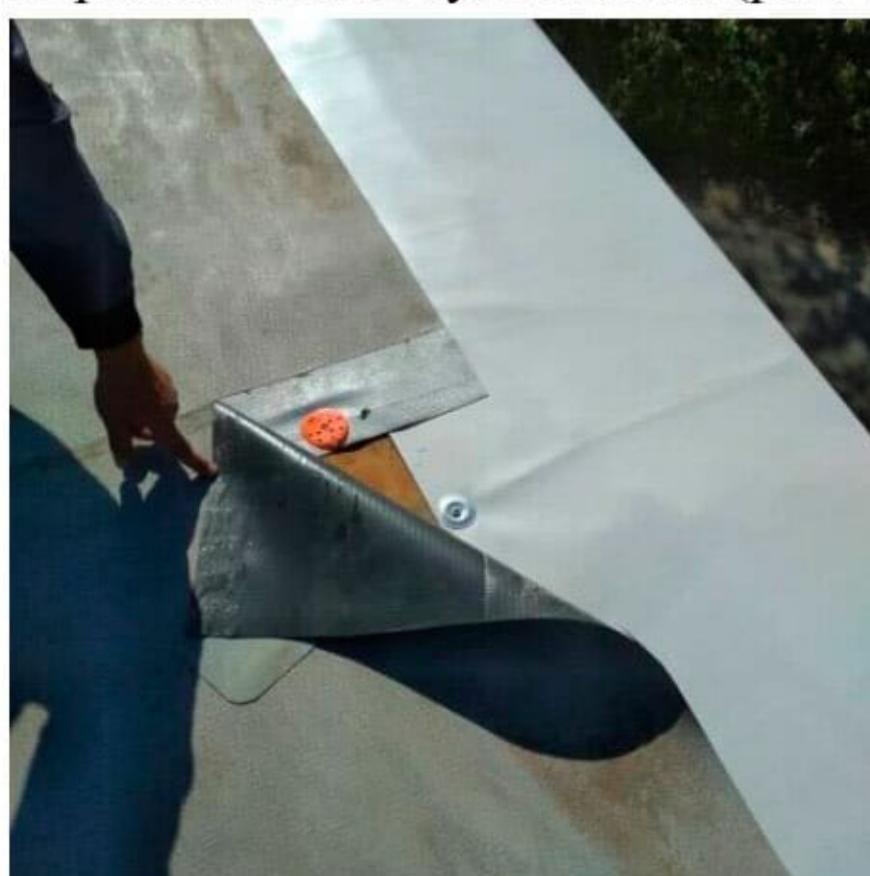
Рис. 6

2. Наличие превышения максимально допустимого шага механического крепежа мембранных ковров к несущему основанию, а также несоответствие самого крепежа требованиям нормативной документации (рис. 6-7).

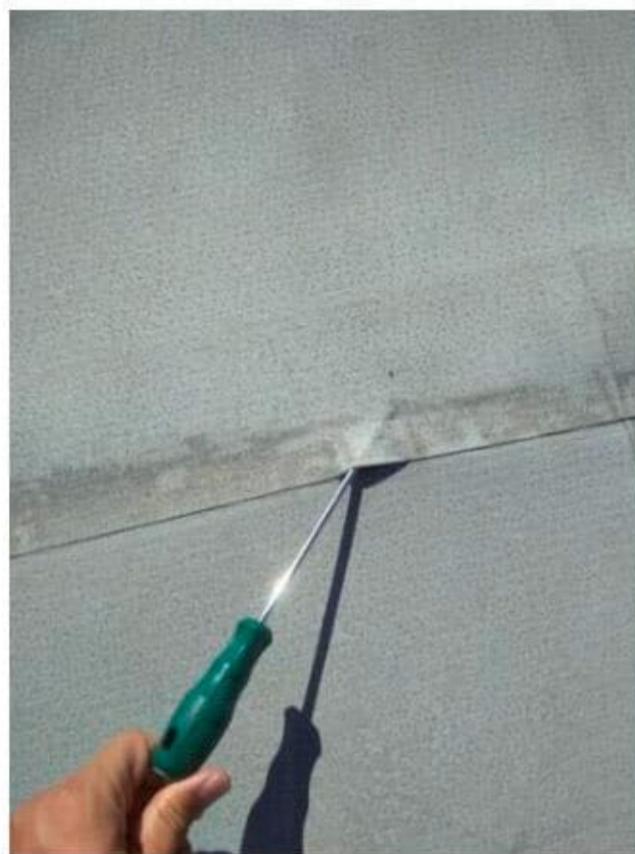
Рис. 2

1. Наличие брака в устройстве сварных швов ковра ПВХ мембранные, а именно отсутствие необходимого сплошного провала шва (рис. 1 – 2) по всей длине полотна на ширину (шва) 40 мм., в том числе повсеместное наличие участков с полным отсутствием следов сварки на всю ширину шва со следами попадания под кровельный ковер атмосферных осадков (рис. 3-4).

1. В связи с наличием брака практически на всех сварных швах рассматриваем все швы как не герметичные.
2. В связи с отсутствием надлежащего крепежа ПВХ мембранны к существующему основанию, а именно несоответствие частоты крепежа , с учетом ветровых зон кровли, и несоответствия самого крепежа требованиям нормативной документации (применение крепежа для утепления фасадов вместо кровельного),, рассматриваем все кровельные ковры как условно закрепленные т.е. имеющие большой свободный ход от плоскости основания под действием ветровых нагрузок.

1. Произвести ремонт существующей кровли путем **полной замены кровельного ковра ПВХ мембранны**, всех примыканий и манжетов, с выполнением предварительной подготовки поверхности ремонтируемой кровли под необходимые геометрические параметры, обусловленные особенностью монтажа мембранный кровли либо выполнять минимально необходимый ремонт кровли, методом исключения дефектов, без гарантии, со стороны Подрядчика, ко всей кровельной системе (общей плоскости крыши), а именно к возникновению протечек кровли в процессе производства ремонтных работ и пр.

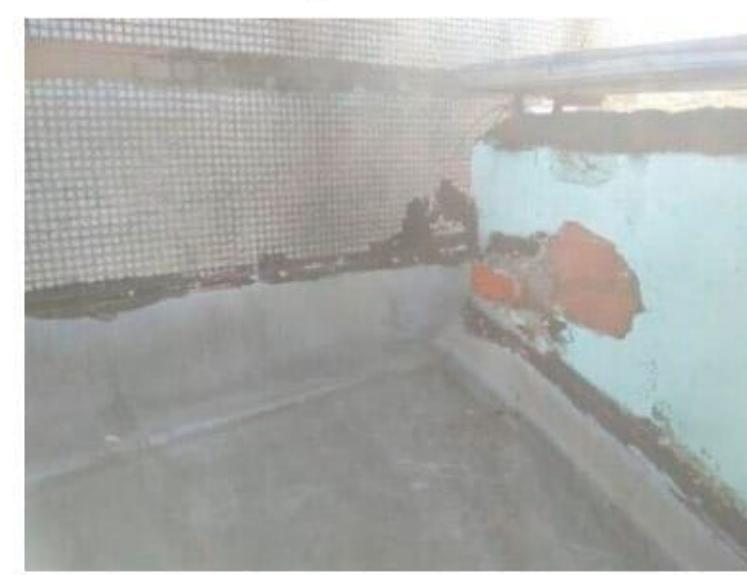
Рис. 6

2. Наличие превышения максимально допустимого шага механического крепежа мембранных ковров к несущему основанию, а также несоответствие самого крепежа требованиям нормативной документации.
3. Наличие «карманов» ПВХ мембранные заполненных атмосферной водой (рис 5.)
4. Неэффективные и не качественно выполненные пристенные примыкания к кровельным надстройкам рис. 6, с явными следами попадания атмосферных осадков, о чем свидетельствуют заполненные водой пазухи мембранные «карманы» (см. п.3)
5. Наличие физических повреждений мембранные (сквозных порезов), в большом количестве на достаточно локальном участке.
6. Так же при производстве опытного образца ручного шва ПВХ мембранные была выявлена ее **НЕ РЕМОНТОПРИГОДНОСТЬ**, обычным методом - путем наложения, сверху, ремонтной латки на поврежденный участок кровли.

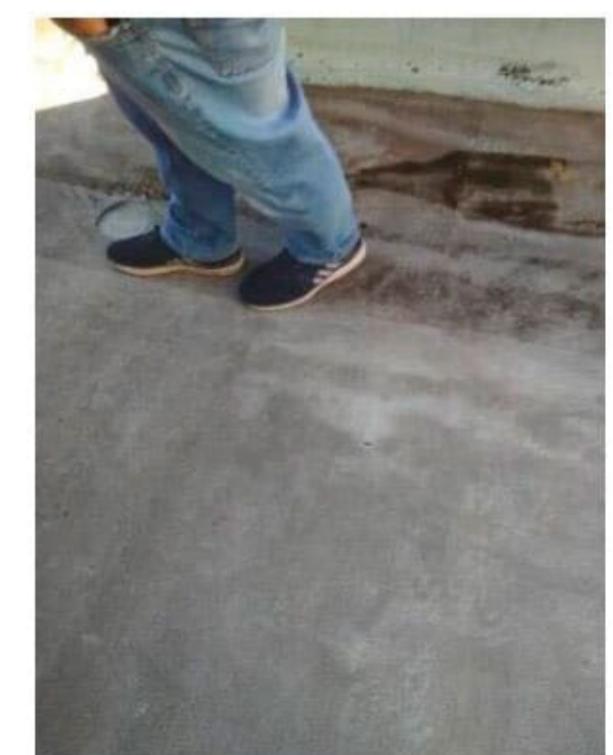
Рис.5

3. В связи с наличием карманов и пазух кровельного ковра, в области пристенных примыканий, заполненных водой рассматриваем все пристенные примыкания, в том числе примыкание к парапету, как не герметичные.
